尿管癌に合併した尿管破裂自然修復の1例

吉田, 一成 ...[et al]. 尿管癌に合併した尿管破裂自然修復の1例. 泌尿器科紀要 1997, 43(7): 505-507

A CASE OF SPONTANEOUS REPAIR OF THE URETERAL RUPTURE
CAUSED BY URETERAL CARCINOMA

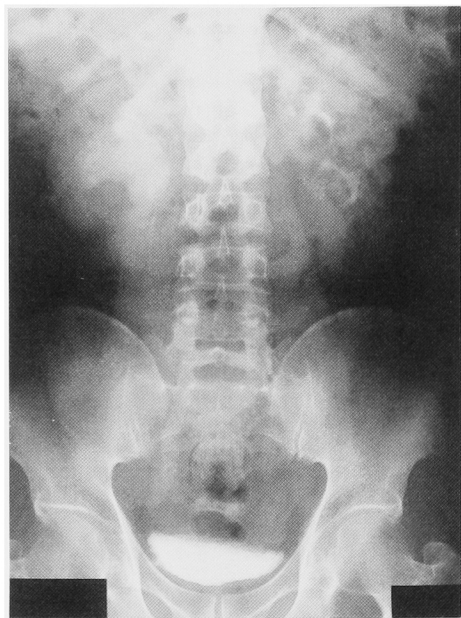
Fig. 1. DIP showed extravasation of contrast medium around markedly dilated right ureter.

画像所見: 入院時のDIP (Fig. 1) でも右腎の描出遅延および水腎 水尿管症を認めた。同時に尿管外に造影剤の溢流がみられたため, CT 検査を行った。KUB および単純 CT では結石陰影なし。造影 CT において右水腎症, 水尿管症および造影剤の上部尿管周囲への溢流が確認された (Fig. 2A, B)。さらに右尿管下端に腫瘍を示唆する濃染像がみられたため, 3月1日逆行性腎盂造影を試みた。右尿管口から腫瘍組織が突出し, ガイドワイヤーの挿入も困難であったことから, 組織生検をするにとどめ, 3月4日に右経皮的腎瘻造設術および腎瘻造影を施行した。この右腎瘻造影 (Fig. 3) では尿管下端に腫瘍が描出された。造影時にかなりの圧を加えたにもかかわらず尿管からの造影剤の溢流は認められなかった。3月6日に行った造影 CT でも上部尿管周囲への造影剤の溢流はまったくなかった。

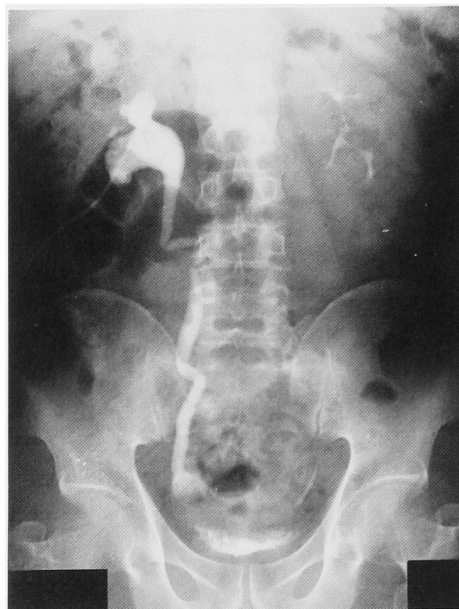
Fig. 3. Nephrostography of the right kidney four days after diagnosis of the ureteral rupture. No extravasation of the contrast medium was seen.

興味深いと思われたのは、破裂発症からわずか4日後に行った腎盂造影（順行性腎盂尿管造影）において、腎盂腎杯がかなり拡張するほど圧を加えたにもかかわらず、尿管からの造影剤の溢流がまったく認められなかったことである。DIPにより生じていた圧は、
